# 臺北市立百齡高級中學

## 反針孔偷拍巡檢作業紀錄表

| 建物名稱 | 至真樓 | |

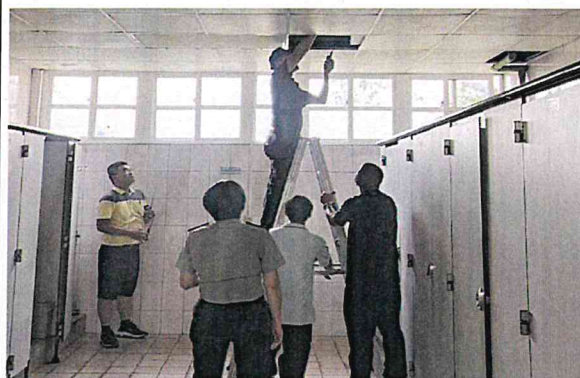
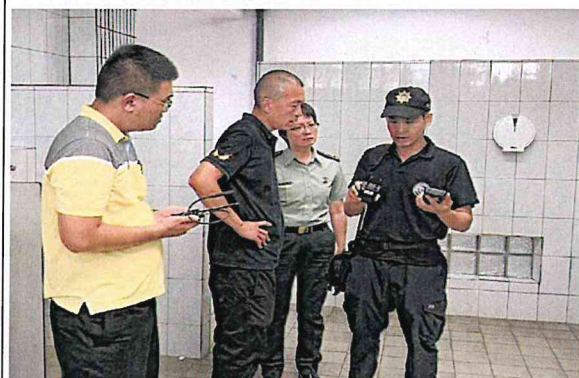
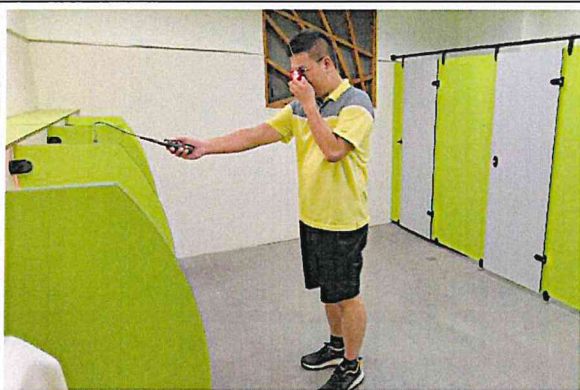
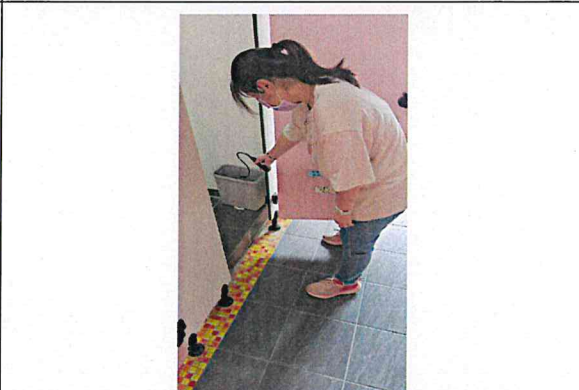
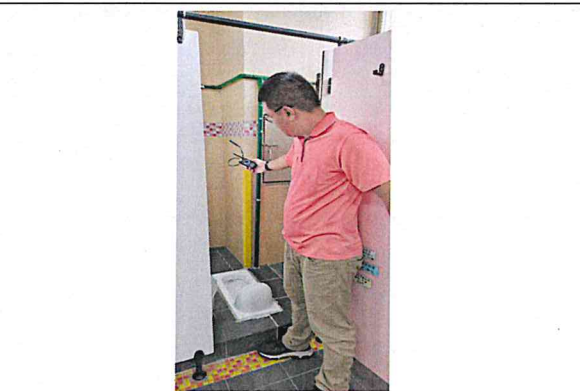
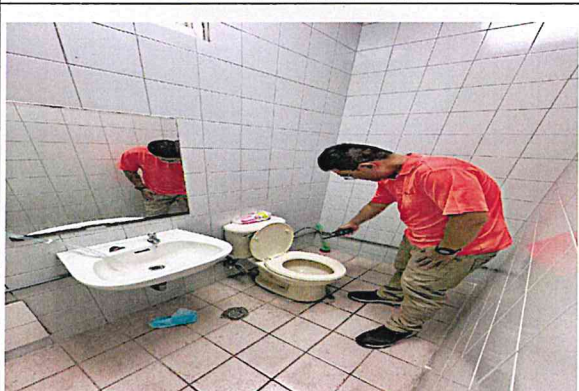
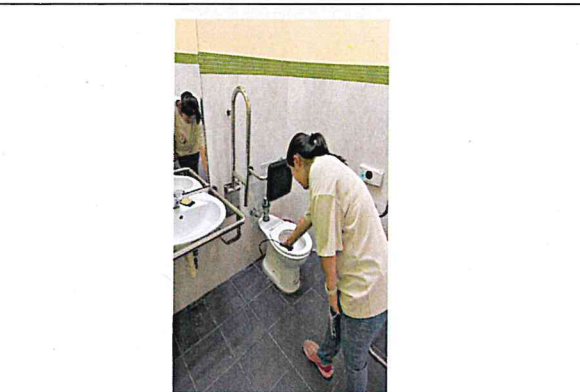
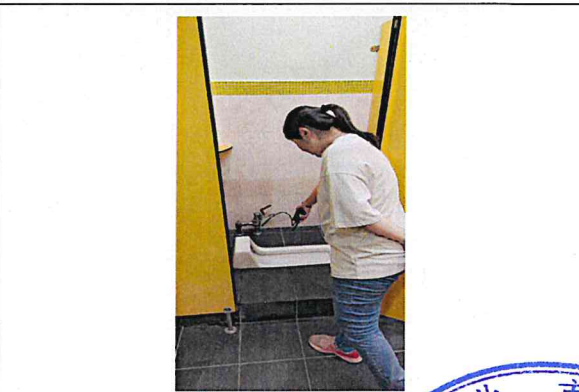
# 巡檢照片

| 3F<br>校門側(男廁)<br>後門側(男、女廁) | <input checked="" type="checkbox"/> 正常<br><input type="checkbox"/> 異常 | 8/28 1720委偵查隊警員到場利用儀器針對後門側男廁異常訊號進行複查，經翻查矽酸鈣板無異常發現 |
